Mögliche Maßnahmen zur Verbesserung der Passform des Nachbau-Lichtschalters am Lenkrad des 103-A1 / 103-A2

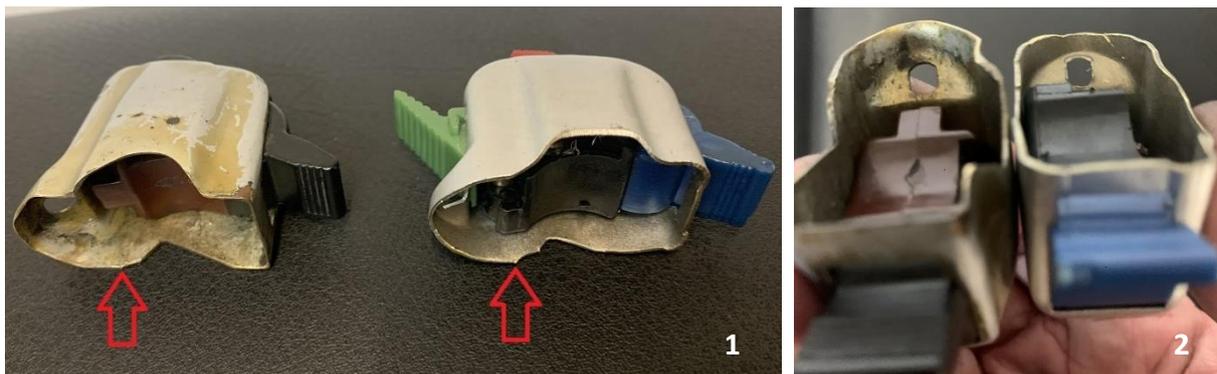
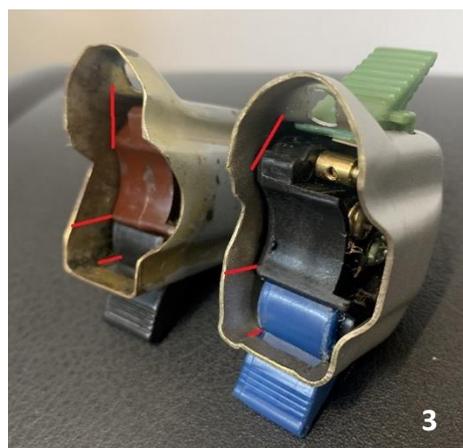
Leider ist das neue Gehäuse etwas kürzer als das alte, im Gegenzug das darin befindliche Innenteil des Schalters aber länger. Im Ergebnis ragt das Innenleben des Schalters weiter in den Freiraum zwischen Schalter und Schaltgriff – es klafft bei der Montage ein Spalt auf, der es unmöglich macht, den Schalter mit der Schraube auf dem Schaltgriff zu befestigen.

Bild 1:
Unterschiedliche Eintauchtiefe der Schalterblöcke in das Gehäuse

Bild 2:
Das (schwarze) Innenteil des neuen Schalters ragt hervor, der Steg am Abblendschalter ist schmaler, der Rastschlitz ebenfalls.

Bild 3:
Rot markierte Problemzonen im Vergleich

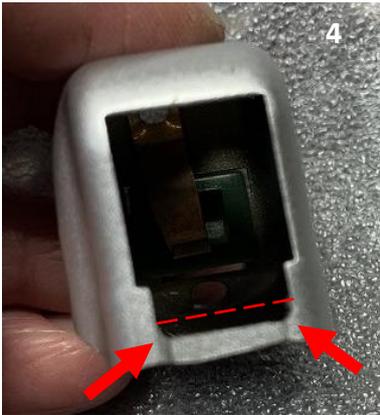
Bild 4:

Nacharbeit am Raststeg.

Um einer Kerbwirkung der Aussparung vorzubeugen, habe ich die Ecken der Aussparung abgerundet (Pfeile).

Der Steg selbst sollte weiterhin mindestens 2 mm breit bleiben – wenig genug. Die ungleichmäßige Breite entspricht dem Lieferzustand des Nachbauteils.

Wie auch im oben zitierten Beitrag von Werner Schlüter geschildert, habe ich den Raststeg des Gehäuses auf der Hinterseite etwas abgefeilt, um auf diese Weise einen „höheren“ Sitz des Schalters auf dem Schaltgriff zu ermöglichen. Dabei ist zu bedenken, dass das vergleichsweise dünne Gehäusematerial auf diese Weise weiter geschwächt wird und dass der Steg recht ordentliche Kräfte aufzunehmen hat (z.B. Querkräfte, wenn man versehentlich seitlich an den Schalter stößt).

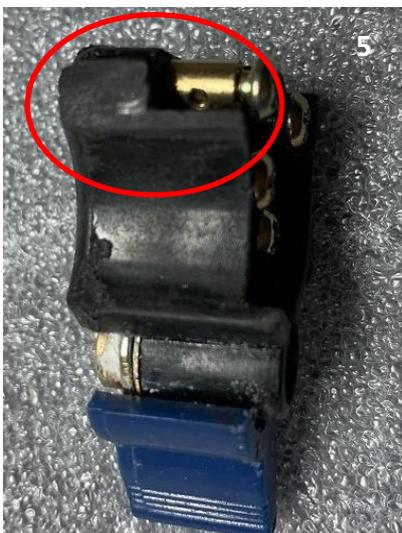
Unterseite

Die rot markierte Auflagefläche des Schalterblocks auf dem Schaltgriff wurde mittels einer Feile vorsichtig abgetragen. Dies geschah in mehreren Schritten mit immer wieder durchgeführten Anbau-Versuchen.

Zu beachten ist, dass der Kontaktniet der Hupe ausreichend Luftspalt zu den metallischen Teilen des Gehäuses und des Schaltgriffs behält. Es ist aber einiges möglich, wie in Bild 3 deutlich zu erkennen ist, wodurch sich gute 2 mm „gewinnen“ lassen.

Dies ist eine einfache weitere Maßnahme, mit der in vielen Fällen die Anpassung des Schalters auf den Schaltgriff gelingen kann – möglicherweise sogar ohne zu großen Abtrag am Raststeg (zuvor beschrieben). Daher kann man m.E. mit diesem Schritt beginnen, ehe man den schmalen Steg am Gehäuse noch schmaler feilt.

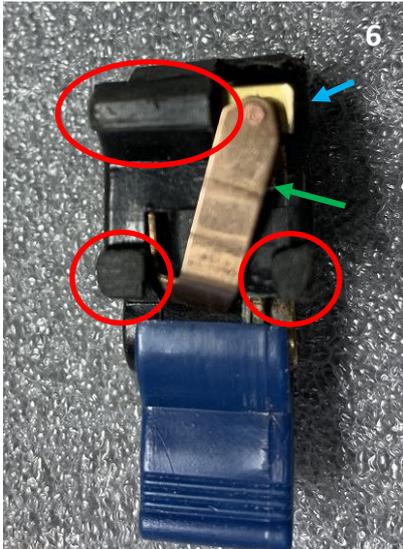
Oberseite

Der Schaltblock liegt mit den rot markierten Flächen oben im Gehäuse an. Auch hier lässt sich etwas Material abtragen, wodurch der Schaltblock ca. 1 mm weiter in das Gehäuse einsinkt. Auch hier habe ich schrittweise gearbeitet und zwischendurch immer wieder die Passform überprüft – insbesondere auch im Hinblick auf die Funktion des Lichthupentasters.

Die lange Kontaktzunge (grüner Pfeil) ist mit dem Fernlicht verbunden und wird von dem roten Betätigungsknopf auf die an Plus liegende Kontaktfläche (blauer Pfeil) gedrückt (Lichthupe). Durch den tieferen Sitz des Schaltblocks im Gehäuse ist Nacharbeit am roten Kontaktknopf erforderlich (s.u.), ggf. kann/muss auch die Kontaktzunge und/oder die Kontaktfläche nachgearbeitet werden, um die Schaltfunktion der Lichthupe zu ermöglichen.

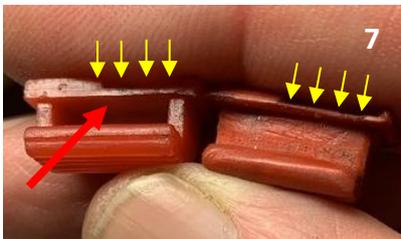
Der Lichthupenknopf des Nachbau-Lichtschalters (links) weist einen Hohlraum (roter Pfeil) auf, der in Bild 7 im Vergleich mit dem Originalknopf zu erkennen ist. Dadurch wird die Substanz des Knopfes gerade in dem Bereich stark geschwächt, der zur Betätigung der Lichthupen-Kontaktzunge dient (gelbe Pfeile).

Der Originalschalter (rechts) weist hier Vollmaterial auf.

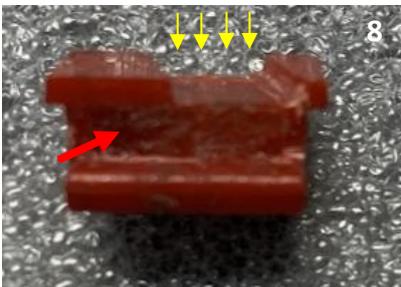
Um diese Schwachstelle zu verstärken, füllte ich den besagten Hohlraum mit einem aushärtenden 2-Komponenten-Epoxidharz (z.B. UHU-Plus) auf (roter Pfeil), Bild 8.

Das ermöglichte gleichzeitig, die Kontaktzungennut auf der Unterseite des Knopfes um ca. 0,5 mm auszufeilen, um mehr Spiel für den Kontakt zu bekommen (gelbe Pfeile).

Zusätzlich kann es erforderlich werden, den Freiraum des Lichthupenknopfes zwischen den in Bild 6 rot eingekreisten Führungen anzupassen.

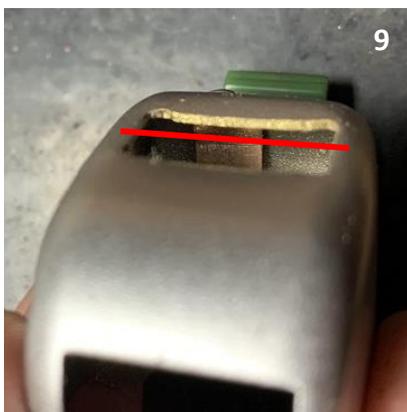
Gehäuseöffnung für Lichthupenknopf

Die gestanzte (?) Öffnung für den Lichthupenknopf ist an beiden Querkanten etwas eingefallen (vgl. mit roter Linie), wodurch der freie Weg des Knopfes verringert wird. Hier kann das Blech von Innen durch Drücken gegen eine plane Fläche nachgearbeitet werden, was fast 1 mm bringt.

Alle genannten Maßnahmen an der Oberseite des Schalters habe ich erfolgreich durchgeführt, um zusätzliche Einbauhöhe für den Schalter auf dem Schaltgriff zu erzielen. Es kann durchaus sein, dass dies nicht in jedem Fall erforderlich ist – daher empfehle ich diese „Uhrmacherarbeit“ (abgesehen vom Auffüllen des Lichthupenknopfes mit Epoxidharz) nur, wenn der damit generierte Spielraum benötigt wird.

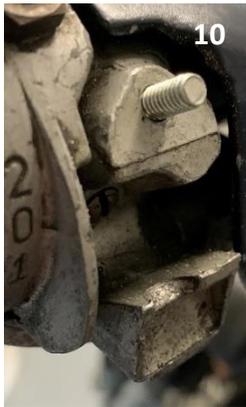
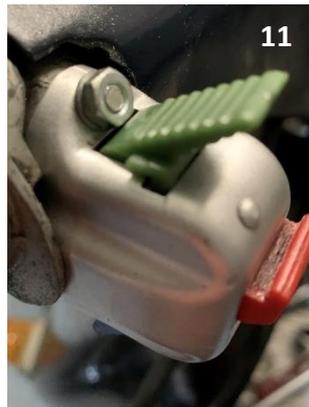
Da das Eindrehen der Befestigungsschraube zu einer Kollision des Schraubendrehers mit dem Hupenknopf führte, verwendete ich einen kurzen Gewindebolzen mit Mutter.

Gut zu erkennen der „aufgefüllte“ rote Lichthupenknopf.

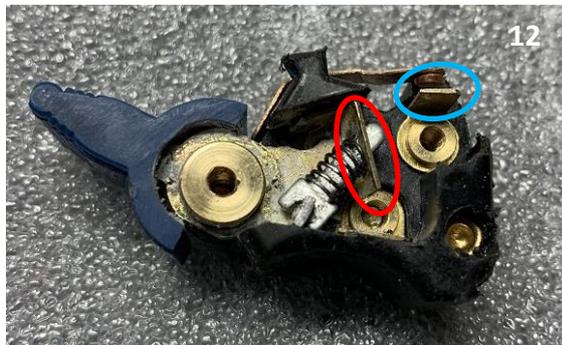
Werner Schlüter empfiehlt in seinem o.g. Beitrag, den Schaltkontakt an der Ablend-Schaltwippe (rot) zu kürzen, der in der Tat ziemlich weit hervorsteht und am Gehäuse anzustoßen droht.

Gleiches gilt allerdings auch für den Gegenkontakt der Lichthupe (blau), der auf „Zündung Plus“ liegt, d.h. auch kurzschlussgefährdet ist. Auch diese Kontaktzunge habe ich gekürzt, sodass sie nicht mehr seitwärts über den Schalterblock hinausragt (vgl. Bild 6).

Da mir trotz dieser Kürzungsmaßnahmen die Luftspalte zu klein erschienen, fertigte ich aus dem Kunststoffklarsichtfenster einer Verkaufsverpackung eine Isolierfolie an, die in den Raum zwischen Schalterblock und Gehäuse eingeschoben wird (man kann sie dort auch festkleben).

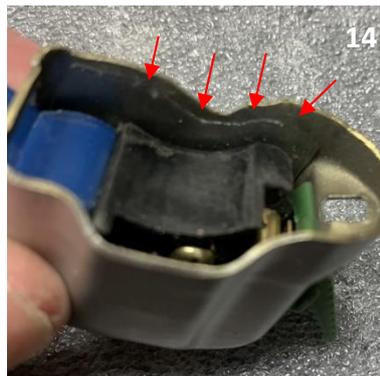
Bild 14: Folie zwischen Gehäuse und Schalterblock eingeschoben.

Sehr gut ist auch zu erkennen, dass nun die Lage der Schaltgriff-Auflagefläche des Schalterblocks auf dem Schaltgriff fast dem Original-Zustand gleicht, sodass der Schalter nun perfekt passt (vgl. Bilder 11 u. 3).
